**APRILIA PEGASO "TRAIL" 650
"FACTORY"
BY CAROVANO LUCA**

ASTA DI SUPPORTO DELLO SPORTELLINO VANO SERBATOIO

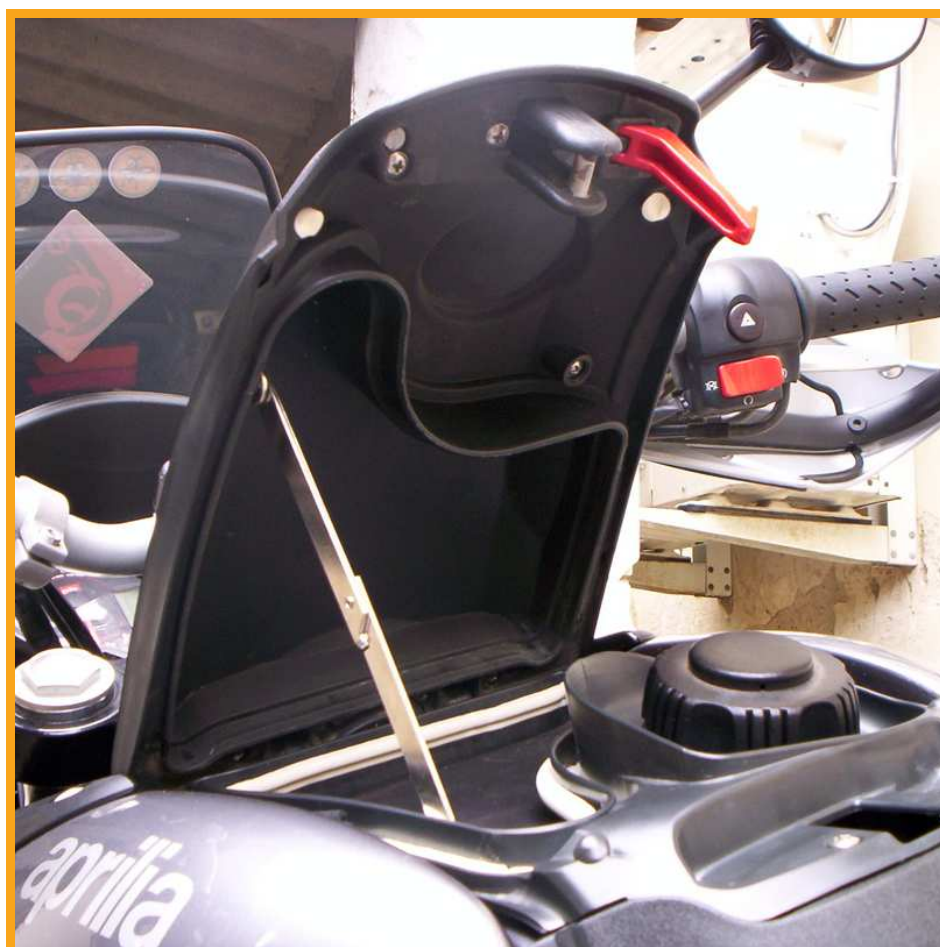
La molla che sostiene lo sportellino in posizione aperta ha una tenacità tale che, per poter compiere il suo lavoro, ha deformato la cerniera destra.

Questa ultima, ruotando in senso antiorario attorno al suo piede, ha fatto in modo da togliere quei pochissimi millimetri d'appoggio che aveva la molla, rendendo difficoltosa l'apertura del vano.

A questo punto ho deciso di togliere la molla e montare una semplice asta snodabile per tenere aperto lo sportellino durante le operazioni di rifornimento.
